ZÁVEREČNÁ SPRÁVA

Vypracovaná nezávislou spoločnosťou **Autoporadca**

ID správy **2023-DAREX-0165**

Vozidlo **MERCEDES-BENZ 1,5 Cdi 66**

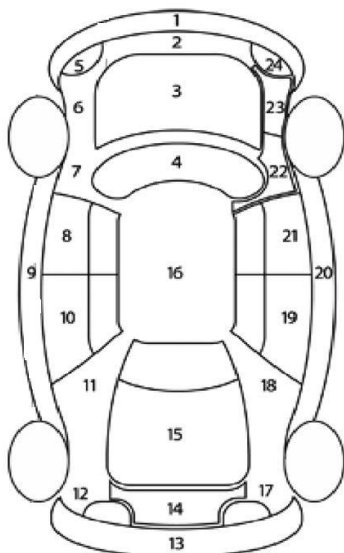
Hrúbka fabričného laku býva nanesená štandardne v hrúbke 90 – 130 μm (vyskytujú sa však aj prípady s hranicou do 180 μm). V prípade, že na vozidle bola nameraná hrúbka vyššia ako uvedené hodnoty, je pravdepodobné, že vozidlo bolo prelakované a pri vyšších hodnotách (300 μm a viac) aj pretmelené a prelakované (μm = mikrometer, 1 mm = 1000 μm). Uďávané sú priemerné hrúbky laku na jednotlivých dieloch

A	B	C	D
1				Plast
2				
3				120
4				
5				
6				Plast
7				114
8				122
9				60
10				121
11				128
12				114
13				Plast
14				125
15				
16				120
17			✓	680
18			✓	238
19			✓	340
20				58
21			✓	260
22				123
23				Plast
24
