ZÁVEREČNÁ SPRÁVA

Vypracovaná nezávislou spoločnosťou **Autoporadca**

ID správy **2023-DAREX-0186**

Vozidlo **TOYOTA Yaris 5dv. (mod.06)**
1,33 VVTi 73

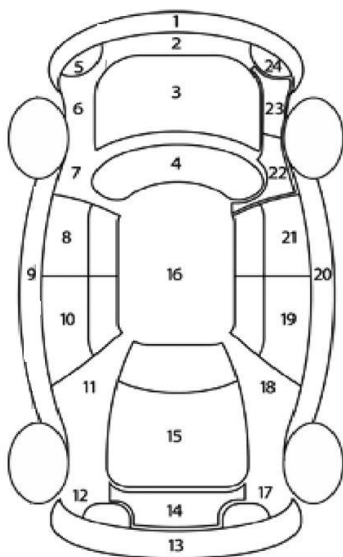
2.2 Vizualna kontrola povrchu karosérie

A	B	C	D
1				Plast - poškodenie na spodku nárazníka
2				
3				103
4				
5				
6				111
7				108
8				101
9				48
10				112
11				107
12				103
13				Plast
14				102
15				
16				103
17				114
18				109
19				101
20				50
21				112
22				109
23			✓	180
24
