ZÁVEREČNÁ SPRÁVA

Vypracovaná nezávislou spoločnosťou **Autoporadca**

ID správy **2023-DAREX-0245**

Vozidlo **VOLKSWAGEN Passat 1,4 TSi
90**

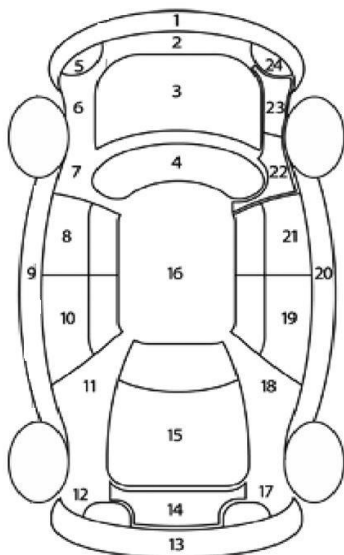
2.2 Vizualna kontrola povrchu karosérie

Hrúbka fabrického laku býva nanosená štandardne v hrúbke 90 – 130 μm (vyskytujú sa však aj prípady s hranicou do 180 μm). V prípade, že na vozidle bola nameraná hrúbka vyššia ako uvedené hodnoty, je pravdepodobné, že vozidlo bolo prelakované a pri vyšších hodnotách (300 μm a viac) aj pretmelené a prelakované (μm = mikrometer, 1 mm = 1000 μm). Udávané sú priemerné hrúbky laku na jednotlivých dieloch

A	B	C	D
1				Plast
2				
3				113
4				
5				
6				118
7				112
8				109
9				59
10				114
11				110
12				107
13				Plast
14				115
15				
16				101
17				115
18				121
19				112
20				55
21				115
22				110
23				109
24
