# ZÁVEREČNÁ SPRÁVA

Vypracovaná nezávislou spoločnosťou **Autoporadca**

ID správy **2024-DAREX-0223**

Vozidlo **CITROËN Jumpy Kombi 2,0 HDi  
120**

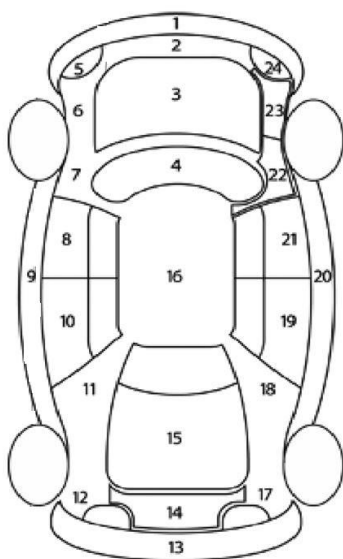
## 2.2 Vizuálna kontrola povrchu karosérie

Hrúbka fabrického laku býva nanosená štandardne v hrúbke 90 – 130 µm (vyskytujú sa však aj prípady s hranicou do 180 µm). V prípade, že na vozidle bola nameraná hrúbka vyššia ako uvedená hodnoty, je pravdepodobné, že vozidlo bolo prelakované a pri vyšších hodnotách (300 µm a viac) aj pretmelené a prelakované (µm = mikrometer, 1 mm = 1000 µm). Udávané sú priemerné hrúbky laku na jednotlivých dieloch

| | A | B | C | D |
|---|---|---|---|---|
| 4 | | | | poškodenie čelného skla od kamienku cca 3x3 cm |
| 9 | | | | 58 |
| 16 | | ✓ | | 91 |
| 20 | | | | 50 |
