ZÁVEREČNÁ SPRÁVA

Vypracovaná nezávislou spoločnosťou **Autoporadca**

ID správy **2024-DAREX-0256**

Vozidlo **ŠKODA Octavia Combi 2,0 TDi
110**

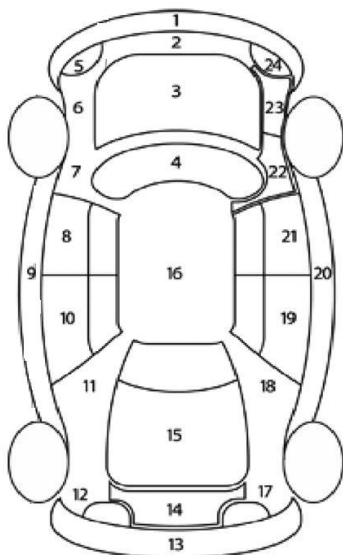
2.2 Vizuálna kontrola povrchu karosérie

Hrúbka fabrického laku býva nanosená štandardne v hrúbke 90 – 130 μm (vyskytujú sa však aj prípady s hranicou do 180 μm). V prípade, že na vozidle bola nameraná hrúbka vyššia ako uvedené hodnoty, je pravdepodobné, že vozidlo bolo prelakované a pri vyšších hodnotách (300 μm a viac) aj pretmelené a prelakované (μm = mikrometer, 1 mm = 1000 μm). Udávané sú priemerné hrúbky laku na jednotlivých dieloch

A	B	C	D
1				Plast
2				
3				110
4				
5				
6				109
7				113
8				108
9				69
10				114
11				108
12				112
13				Plast
14				120
15				
16				109
17				112
18				110
19			✓	318
20				65
21				107
22				112
23				109
24
