ZÁVEREČNÁ SPRÁVA

Vypracovaná nezávislou spoločnosťou **Autoporadca**

Vozidlo **FORD 1,5 TDCi 88**

VIN **WF0WXXGCEWJU78699**

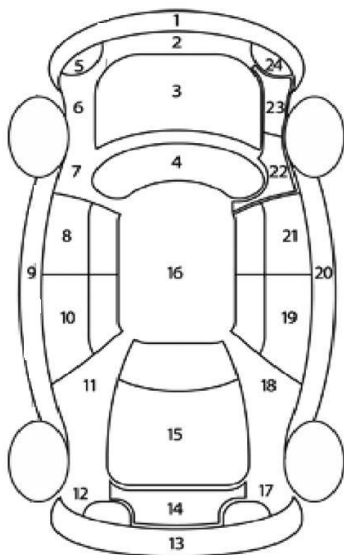
Hrúbka fabričného laku býva nanesená štandardne v hrúbke 90 – 130 μm (vyskytujú sa však aj prípady s hranicou do 180 μm). V prípade, že na vozidle bola nameraná hrúbka vyššia ako uvedené hodnoty, je pravdepodobné, že vozidlo bolo prelakované a pri vyšších hodnotách (300 μm a viac) aj pretmelené a prelakované (μm = mikrometer, 1 mm = 1000 μm). Udávané sú priemerné hrúbky laku na jednotlivých dieloch

A	B	C	D
1				Plast
2				
3				119
4				
5				
6				113
7				110
8				120
9				58
10				119
11				121
12				127
13				Plast
14				125
15				
16				120
17				115
18				118
19				121
20				54
21				120
22				118
23				116
24
