# ZÁVEREČNÁ SPRÁVA

Vypracovaná nezávislou spoločnosťou **Autoporadca**

ID správy **2024-DAREX-0246**

Vozidlo **ŠKODA Yeti 2,0 TDi 110**

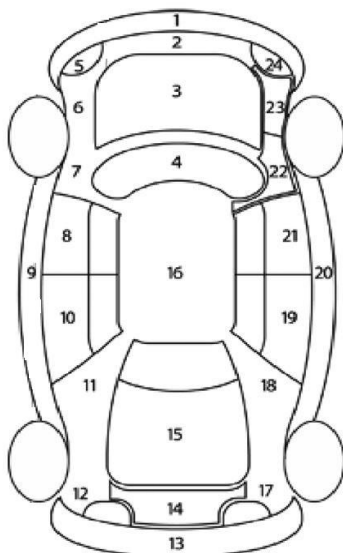
A – Škrabavec  
B – Preliačenina  
C – Oprava  
D – Meranie, poznámka

Hrúbka fabričného laku býva nanesená štandardne v hrúbke 90 – 130  $\mu\text{m}$  (vyskytujú sa však aj prípady s hranicou do 180  $\mu\text{m}$ ). V prípade, že na vozidle bola nameraná hrúbka vyššia ako uvedené hodnoty, je pravdepodobné, že vozidlo bolo prelakované a pri vyšších hodnotách (300  $\mu\text{m}$  a viac) aj pretmelené a prelakované ( $\mu\text{m}$  = mikrometer, 1 mm = 1000  $\mu\text{m}$ ). Uďávané sú priemerné hrúbky laku na jednotlivých dieloch

A	B	C	D
1				Plast
2				
3				112
4				
5				
6				118
7				109
8				120
9				69
10				122
11				119
12				118
13				Plast
14				130
15				
16				122
17				128
18				119
19				118
20				66
21				128
22				120
23				116
24
