ZÁVEREČNÁ SPRÁVA

Vypracovaná nezávislou spoločnosťou **Autoporadca**

ID správy **2024-DAREX-0210**

Vozidlo **MINI Cooper S 2,0 i 141**

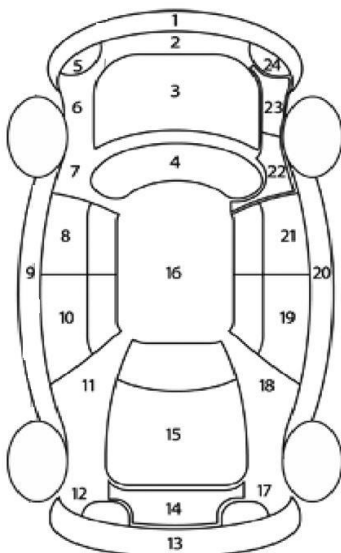
Hrúbka fabričného laku býva nanesená štandardne v hrúbke 90 – 130 μm (vyskytujú sa však aj prípady s hranicou do 180 μm). V prípade, že na vozidle bola nameraná hrúbka vyššia ako uvedené hodnoty, je pravdepodobné, že vozidlo bolo prelakované a pri vyšších hodnotách (300 μm a viac) aj pretmelené a prelakované (μm = mikrometer, 1 mm = 1000 μm). Udávané sú priemerné hrúbky laku na jednotlivých dieloch

| | A | B | C | D |
|---|---|---|---|---|
| 21 | | | ✓ | 220 |
