ZÁVEREČNÁ SPRÁVA

Vypracovaná nezávislou spoločnosťou **Autoporadca**

ID správy **2024-DAREX-0309**

Vozidlo **RENAULT Clio 1,0 TCe 66**

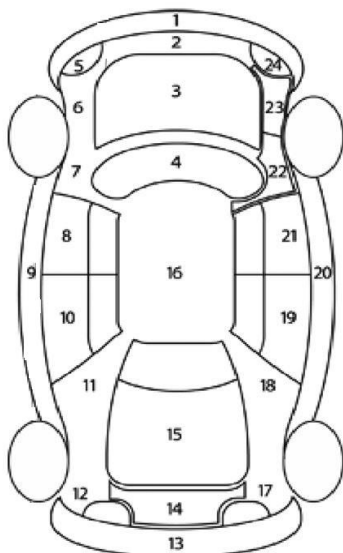
A	B	C	D
1				Plast
2				
3				128
4				
5				
6				Plast
7				129
8				133
9				70
10				138
11				131
12				129
13				Plast
14				137
15				
16				129
17				122
18				130
19				137
20				73
21				131
22				133
23				Plast
24
